# Optimalizace procesu výroby laminované textilie na automobilové sedačky pro firmu Adient Strakonice s.r.o.

## Diplomová práce

# Optimization of the production process of laminated fabric used on car seats for the company Adient Strakonice s.r.o.

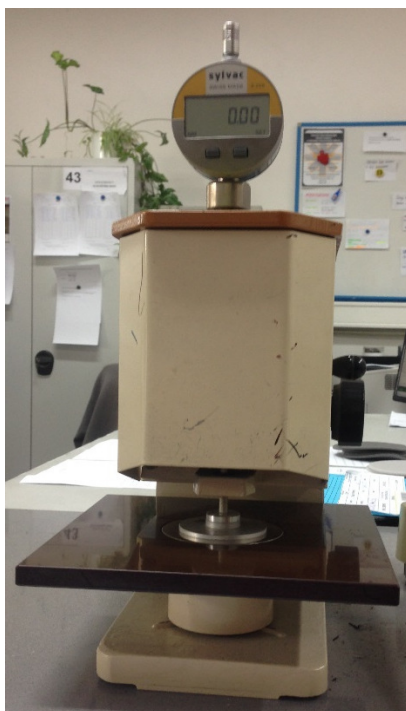
**Obrázek č. 60: Digitální tloušťkoměr dostupný v laboratoři**

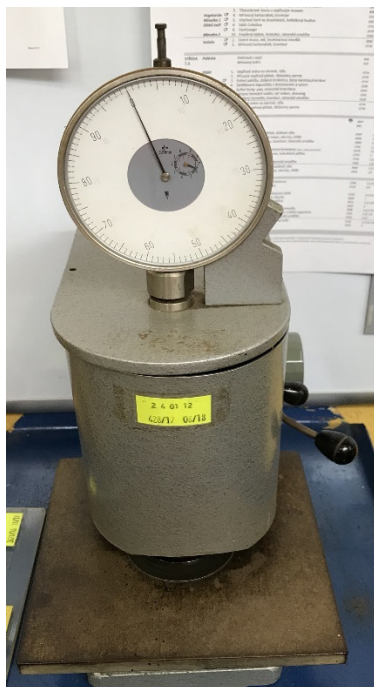
**Obrázek č. 61: Analogový tloušťkoměr dostupný ve výrobě**
